# **Gemeinde Weissach im Tal OT Unterweissach**

## **Bebauungsplan und örtliche Bauvorschriften „Sport und Freizeitanlagen Unterweissach Vereins- heim Tennis“**

**Kurzbericht zur artenschutzrechtlichen Übersichtsbegehung**

Projektleitung: Nadja Schäfer, M. Sc. Biol.  
Projektbearbeitung: Nicola Fröschlin, M. Eng. Umweltschutz  
Projektnummer: 22.126  
Stand: 27.07.2022

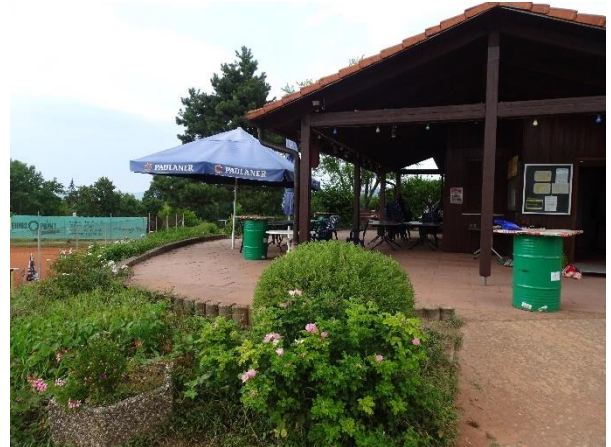
Abb. 3: Bestandsgebäude mit angrenzender Terrasse

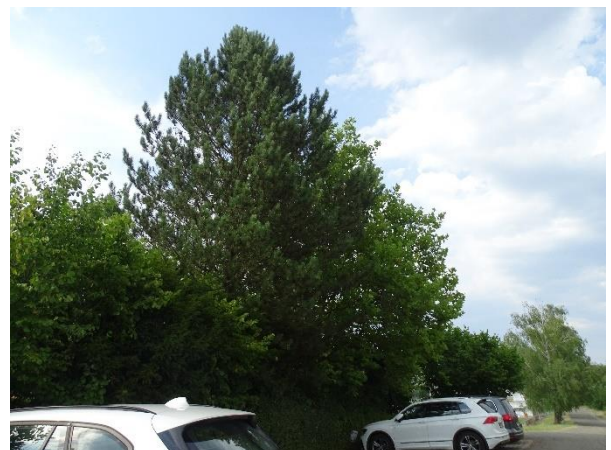
Abb. 7: Gehölzreihe im Randbereich des Plangebiets

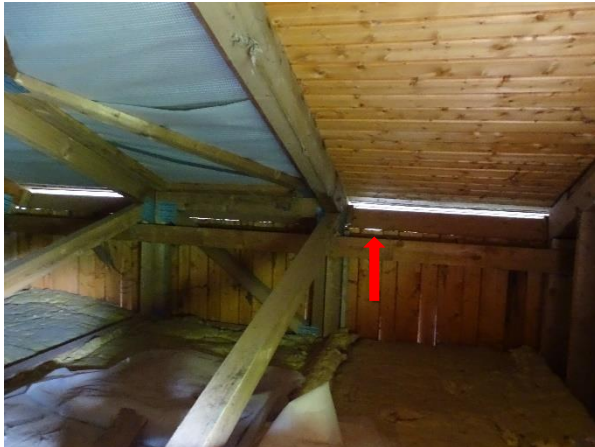
Das Untersuchungsgebiet bietet bedingt Habitatstrukturen für gebäudebesiedelnde und baumhöhlenbewohnende Fledermausarten. Das Dach und der Dachstuhl verfügen über potentielle Quartierstrukturen. Das Zwischendach (Hohlraum zwischen Dachziegeln und Dämmmaterial/Verbreterung) ist über Öffnungen unter den Ziegeln für Arten wie die Zwergfledermaus (*Pipistrellus pipistrellus*) erreichbar und auch der Dachstuhl weist Einflüßöffnungen in Form von Spalten im Traufbereich auf. Hinweise auf eine tatsächliche Nutzung des Gebäudes, wie Kot-, Urin-, Fett-, oder Fraßspuren, fanden sich keine, allerdings

Abb. 8: Spalten zwischen den Holzbalken des Dachstuhls (roter Pfeil)

**Um sicherzustellen, dass im Zusammenhang mit der Planung keine artenschutzrechtliche Verbotstatbestände nach § 44 Abs. 1 i. V. m. Abs. 5 BNatSchG ausgelöst werden, ist eine Kartierung von Fledermäusen mit Hauptaugenmerk auf dem Abbruchgebäude erforderlich. Dafür empfehlen sich mindestens zwei Detektorkontrollen während der Aktivitätszeit von Fledermäusen (Juli und August).**

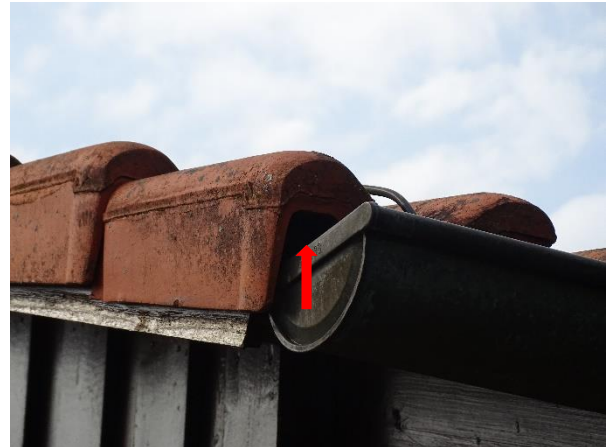
Abb. 9: Öffnung unter den Dachziegeln (roter Pfeil)

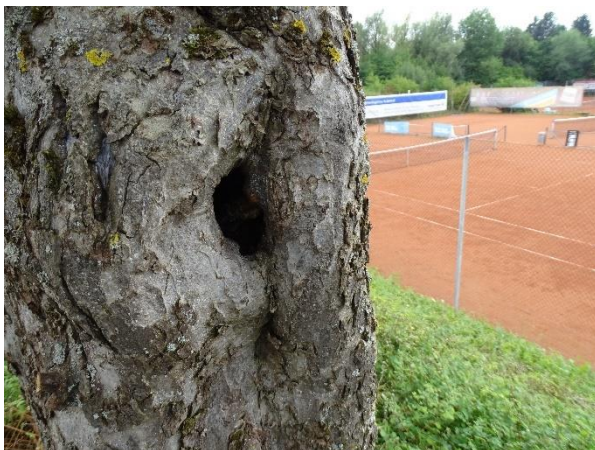
war das Zwischendach nicht einsehbar und Spuren an Dachziegeln sind aufgrund der Witterung i. d. R. nur kurzzeitig auffindbar. Die Streuobstwiesen unweit des Plangebietes eignen sich für baumhöhlenbewohnende Fledermausarten als Quartier und allgemein als Jagdhabitat. Die Baumhöhle an dem Apfel im Plangebiet weist ebenfalls eine potentielle Eignung als Fledermausquartier auf.

Abb. 10: Baumhöhle an einem Apfelbaum im Plangebiet

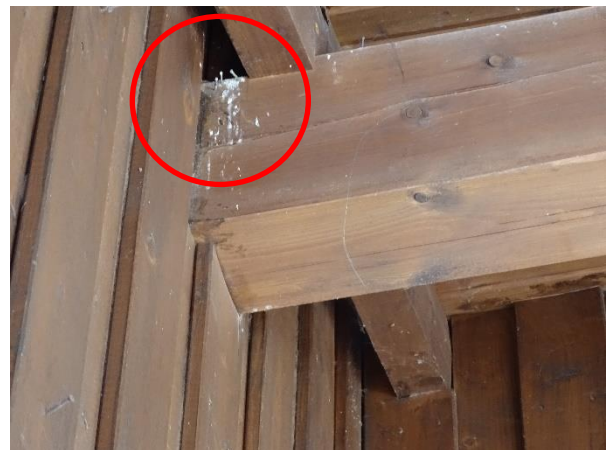
Alle wildlebenden Vögel sind zur Umsetzung der EU-Vogelschutzrichtlinie gemäß § 7 Abs. 2 Nr. 13 BNatSchG besonders geschützt. Das Untersuchungsgebiet bietet Habitatstrukturen für Gebäude-, Höhlen- und Freibrüter. Die Gehölze im Plangebiet halten gute Brutmöglichkeiten für synanthrope Freibrüter bereit. Hinweise auf eine tatsächliche Nutzung durch die Vogelgilde wie alte Nester wurden keine gesichtet. In einer Baumhöhle eines Apfelbaums im Plangebiet, der erhalten bleiben wird, wurde Nistmaterial gefunden (Abb. 10). Das Gebäude eignet sich bedingt für Gebäudebrüter. An einer Stelle des Gebälks befand sich vermehrt Vogelkot, was auf einen Nist- oder Ruheplatz hinweist (Abb. 11).

Abb. 11: Vogelkot im Traufbereich des Bestandsgebäudes

**Für die Artengruppe Vögel lassen sich im Bereich des Plangebietes Verbotstatbestände nach § 44 BNatSchG über Minimierungs-, Vermeidungs- und Ausgleichsmaßnahmen ausschließen. Der Abbruch des Gebäudes und die Rodung der Gehölze muss außerhalb der Vogelbrutzeit im Winter (01. Oktober bis 28./29. Februar) erfolgen, um eine Tötung oder Verletzung von Vogelbruten auszuschließen. Die Rodung von Sträuchern ist während der Brutzeit generell verboten. Entfallende Nistmöglichkeiten sind über Vogelnistkästen und Neupflanzungen auszugleichen.**
